**ESTUDIO IMPERLUX TERMIC**

## PRUEBA INICIAL

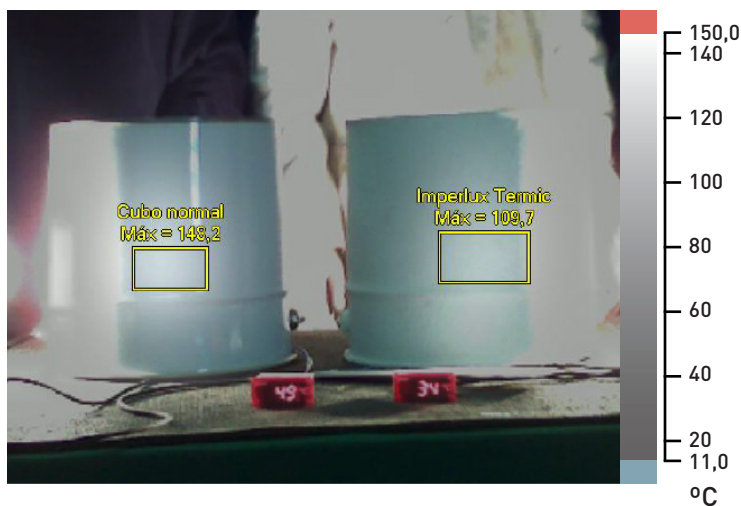
Prueba final I.S 2  
12/12/2009-12:53:32

Prueba final, la pared exterior del cubo normal ha alcanzado **148 °C** y su interior **49 °C** mientras el pintado con Imperlux Termic solo ha absorbido calor para alcanzar **109,7 °C** y su interior **34 °C** teniendo una diferencia de **15°** a favor del pintado con Imperlux Termic

Resultados satisfactorios e incluso sorprendentes por la enorme diferencia observada tanto en la absorción del calor en la cara externa y como consecuencia en su interior **con diferencia de 15°C**

Modelo de cámara	Ti25
Número de serie de la cámara	Ti25-09080605
Fabricante	Fluke
Fecha de la imagen	12/12/2009 12:06:26
Rango de calibración	-22,0°C ↔ 125,0°C
